## Ástandsgreining umferðar

Bústaðavegur/Miklabraut/Hringbraut

ÁSTANDSGREINING UMFERÐAR 2016 – BÚSTAÐAVEGUR/MIKLABRAUT/HRINGBRAUT

LOKASKÝRSLA

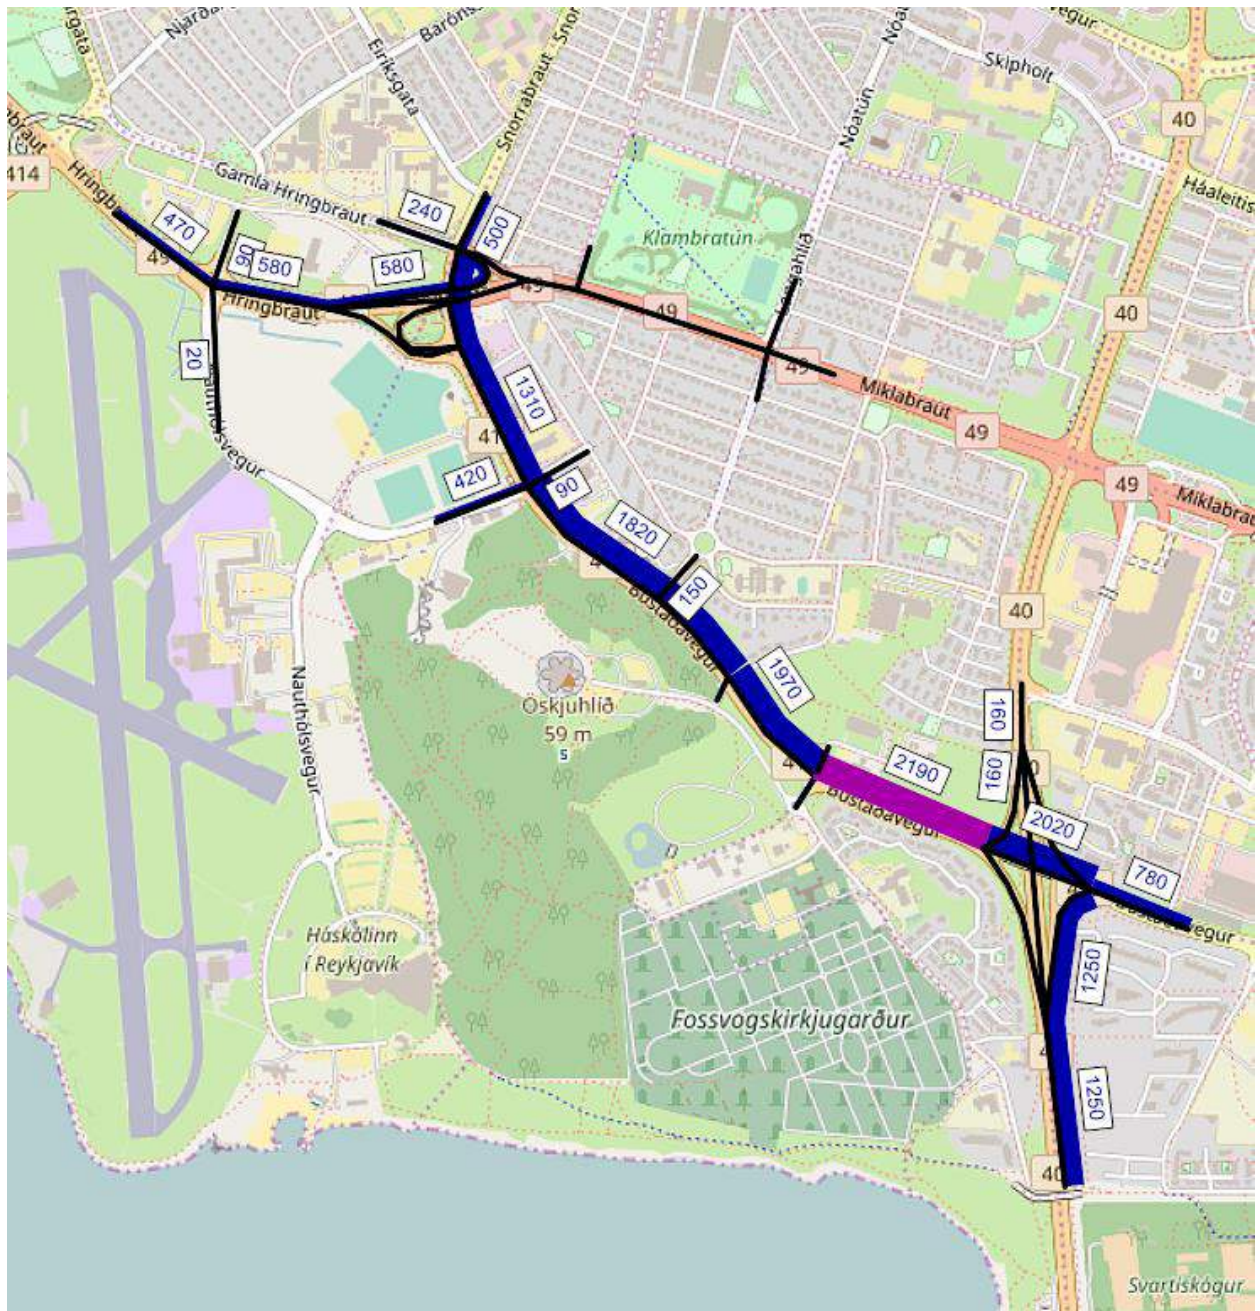
**Mynd 5-3** Flæðisband (FlowBundle) fyrir reiknaða umferð í vesturátt árdegis á Bústaðavegi (7:45-8:45). Fjólublái liturinn sýnir 2190 bíla á leið í vesturátt. Blái liturinn sýnir svo hvernig bílarnir dreifast.

Til að skoða hversu margir bílar ferðast annars vegar í gegnum Bústaðavegin má í líkaninu skoða svokallað flæðisband (FlowBundle) fyrir reiknaða umferð í vesturátt á morgunannatíma (7:45-8:45) og austurátt á eftirmiðdagsannatíma (16:00-17:00) (sjá myndir 5-3 til 5-6).

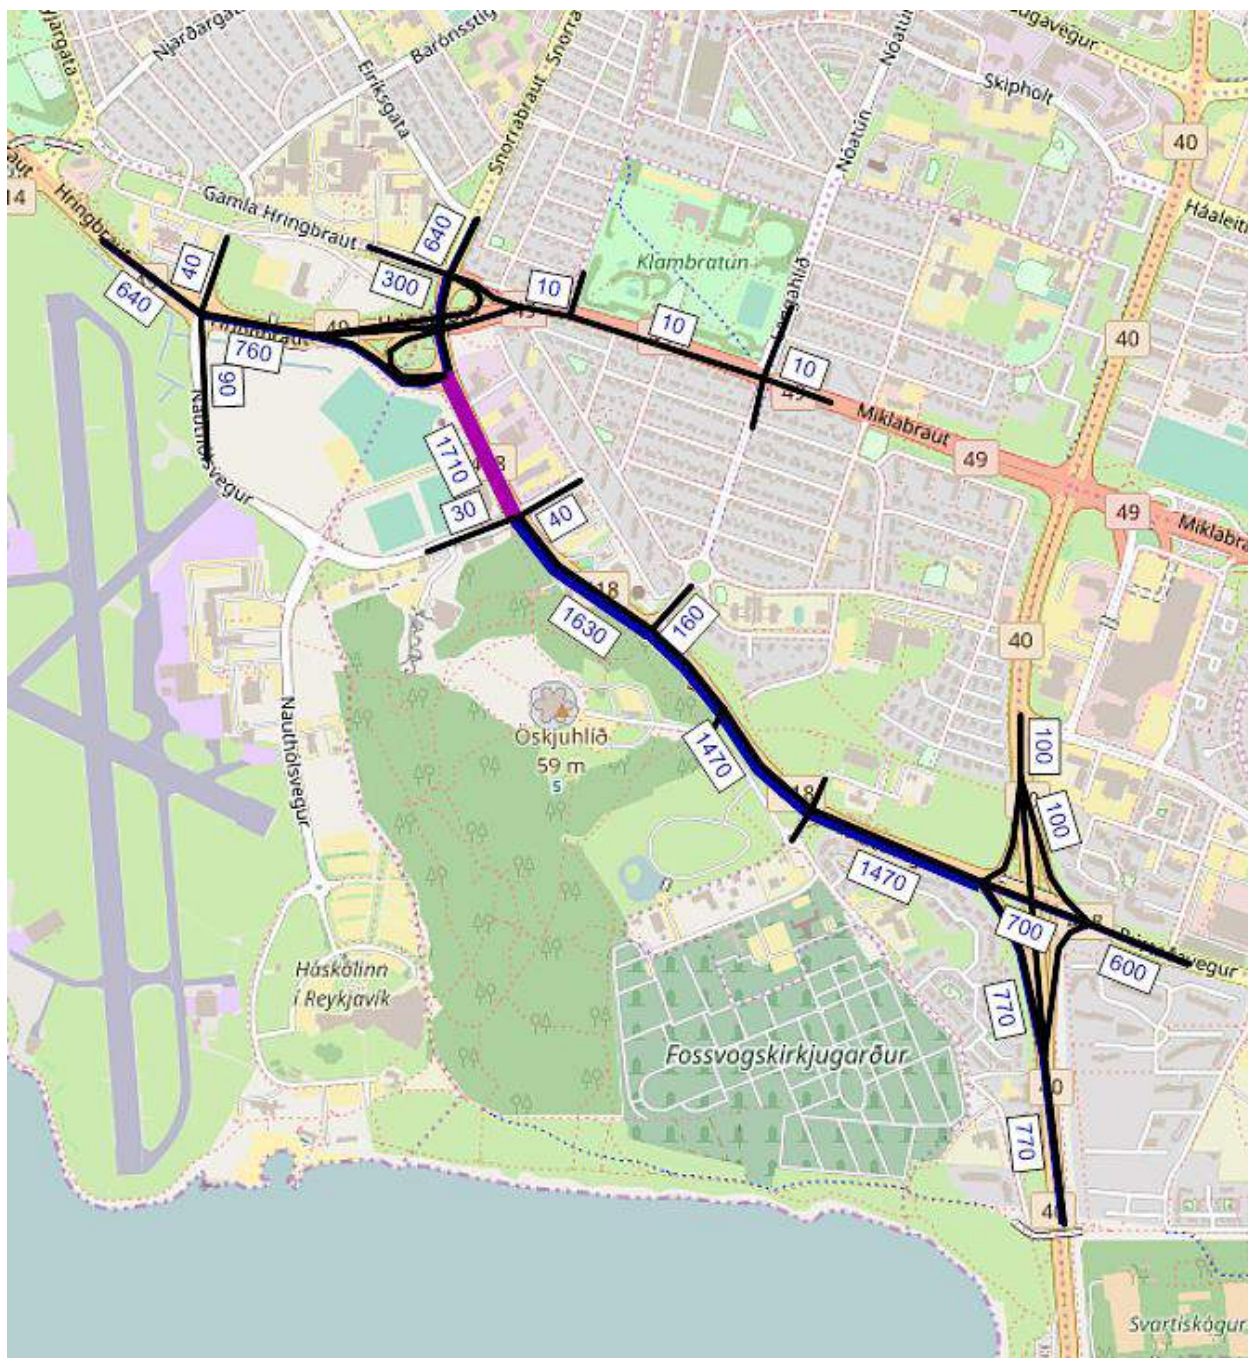
**Mynd 5-5** Flæðisband (FlowBundle) fyrir reiknaða umferð í austurátt á Bústaðavegi síðdegis (16:00-17:00). Fjólublái liturinn sýnir 1.710 bíla á leið í austurátt. Blái liturinn sýnir svo hvernig bílarnir dreifast.

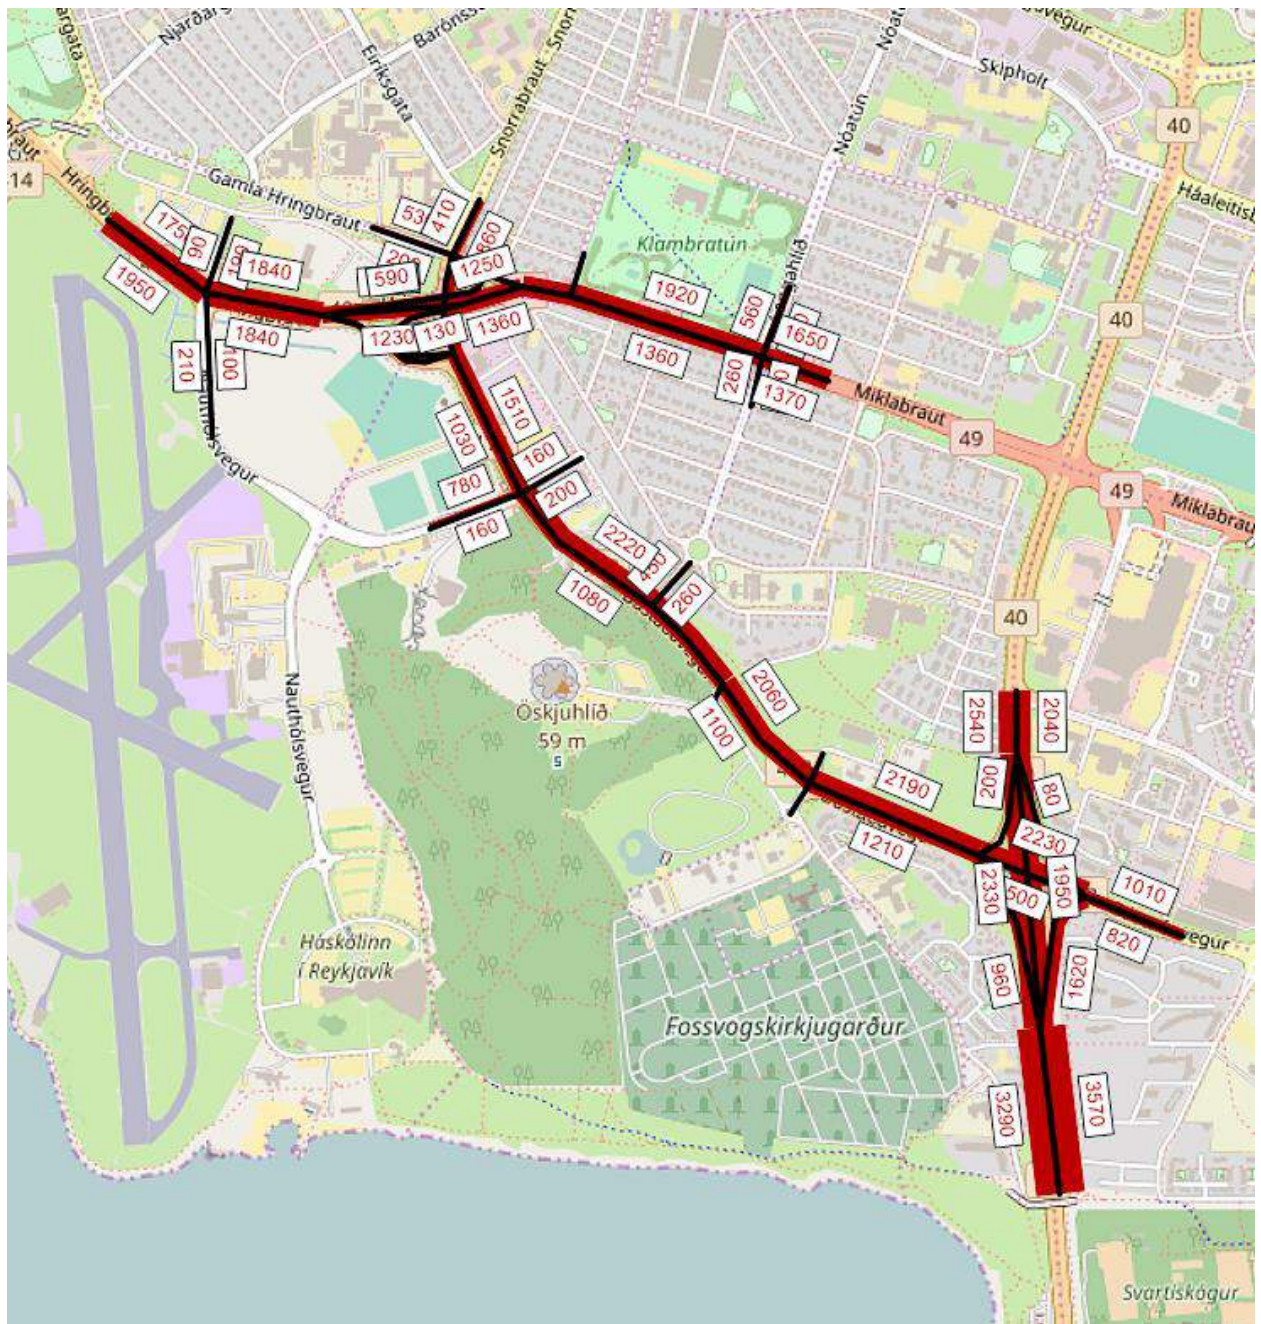
**Mynd 5-8** Reiknuð umferð fyrir morgunannatímann kl 7:45-8:45

Á Mynd 5-7 og Mynd 5-8 má annars vegar sjá umferð um morgunannatíma eins og hún er talin og hins vegar reiknuð. Mynd 5-9 sýnir svo muninn á milli talins og reiknaðs morgunannatíma.

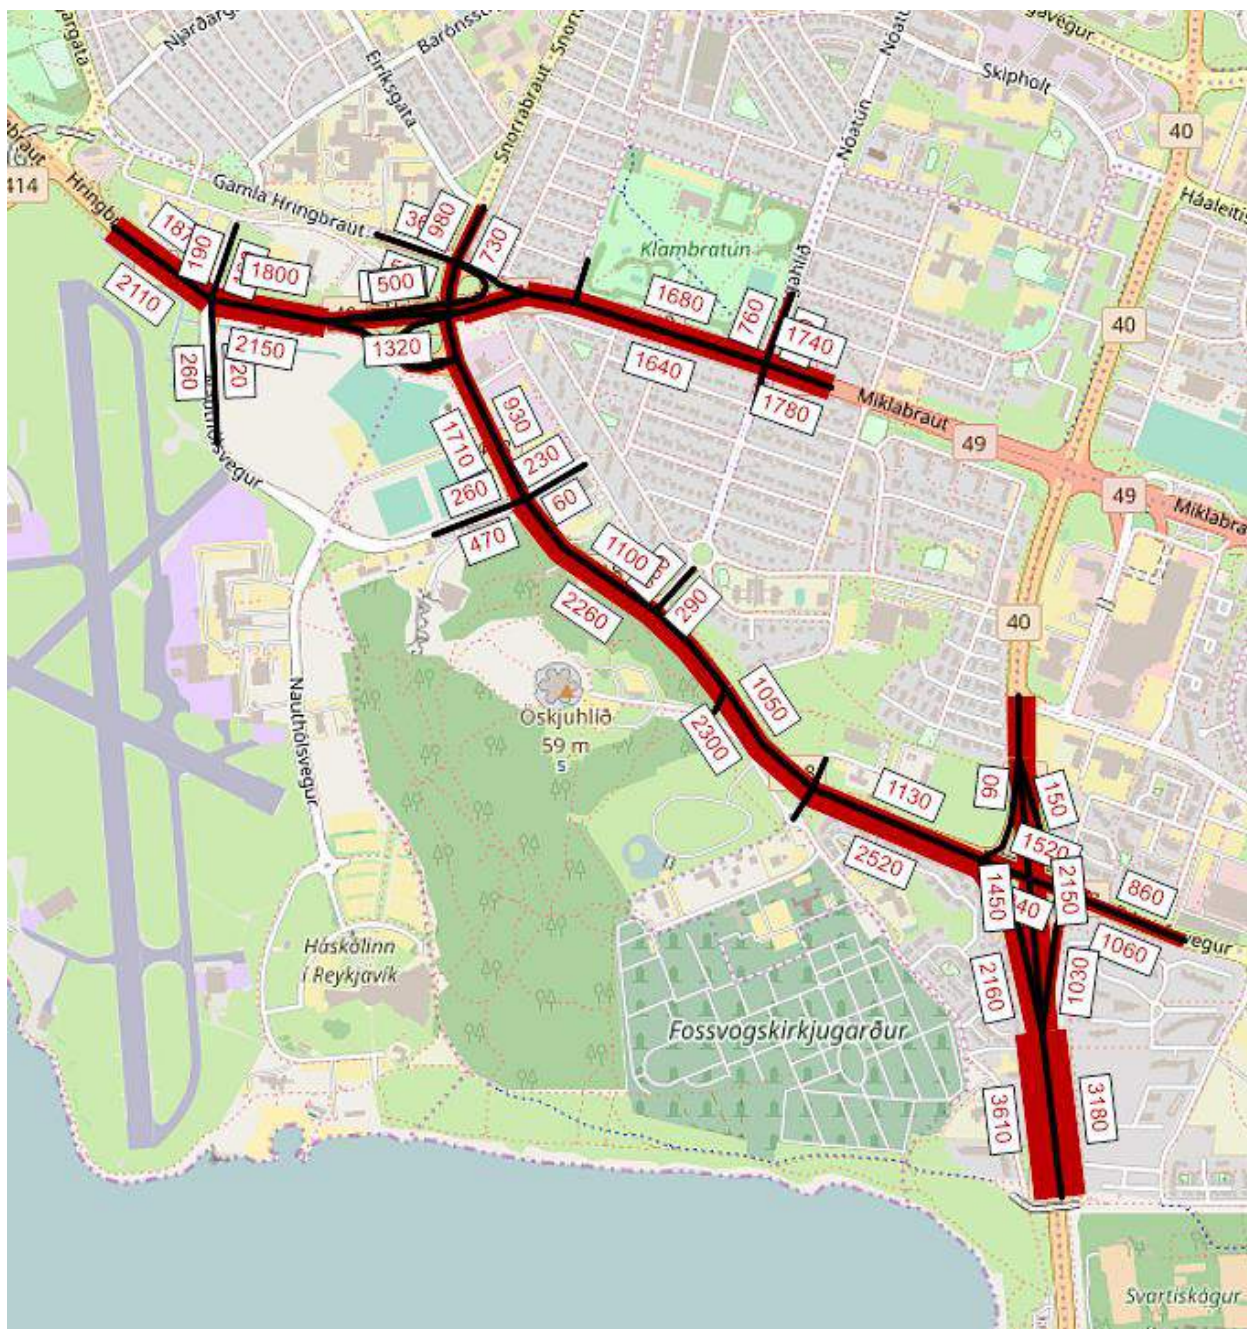
**Mynd 5-11** Reiknuð umferð fyrir eftirmiðdagsannatímann kl 16:00-17:00

Á Mynd 5-10 og Mynd 5-11 má annars vegar sjá umferð um eftirmiðdagsannatíma eins og hún er talin og hins vegar reiknuð. Mynd 5-12 sýnir svo muninn á milli talins og reiknaðs síðdegisannatíma.

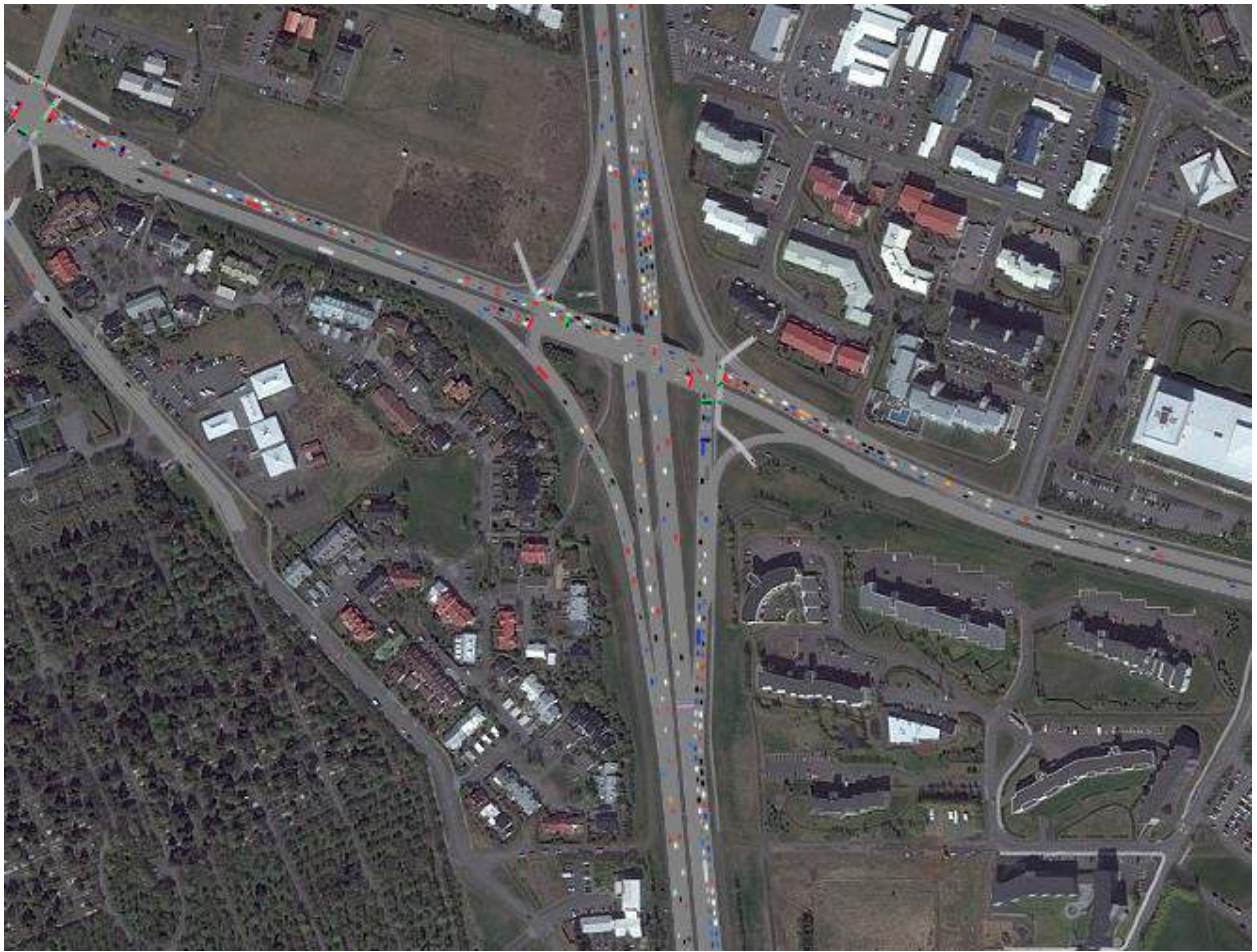
**Mynd 7-1** Myndin sýnir umferð um Kringlumýrarbraut og Bústaðaveg að Suðurhlíð í kringum 8:20 um morguninn.

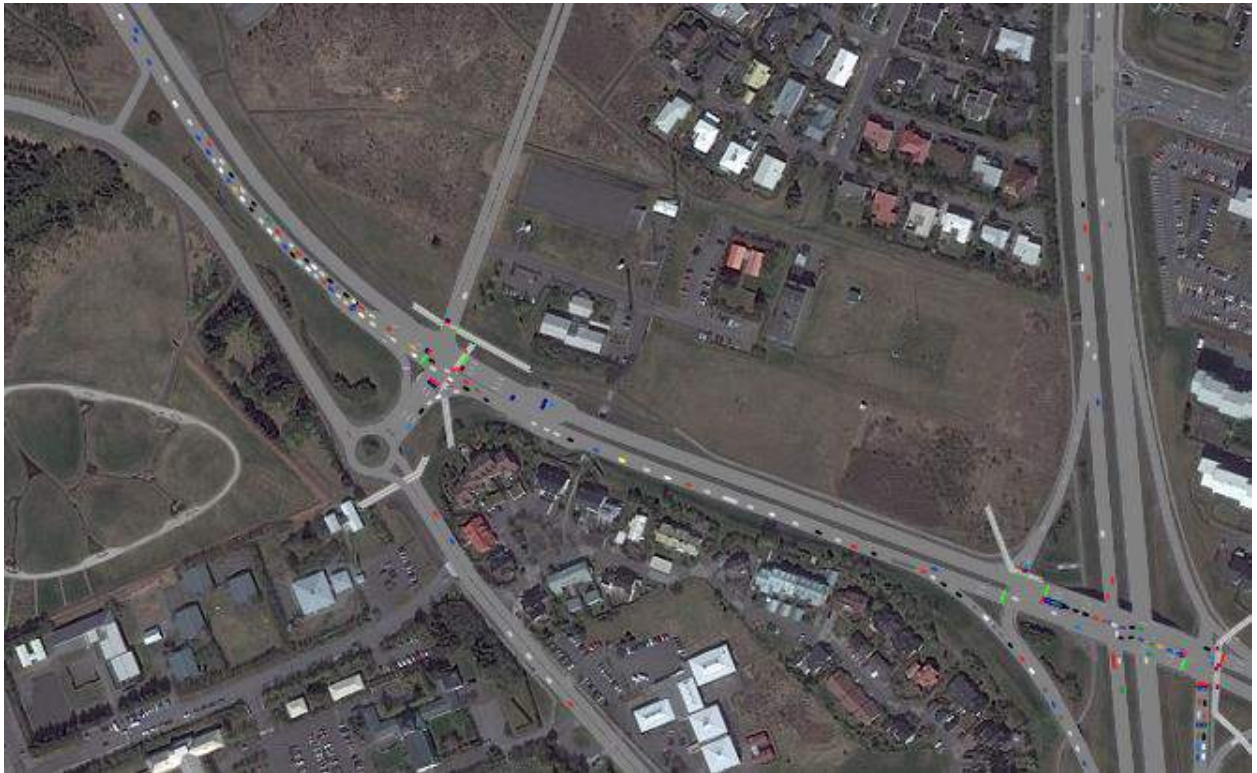
**Mynd 7-3:** Myndin sýnir umferð um gatnamót Bústaðavegar og Suðurhlíðar um klukkan 16:30 um eftirmiðdaginn.

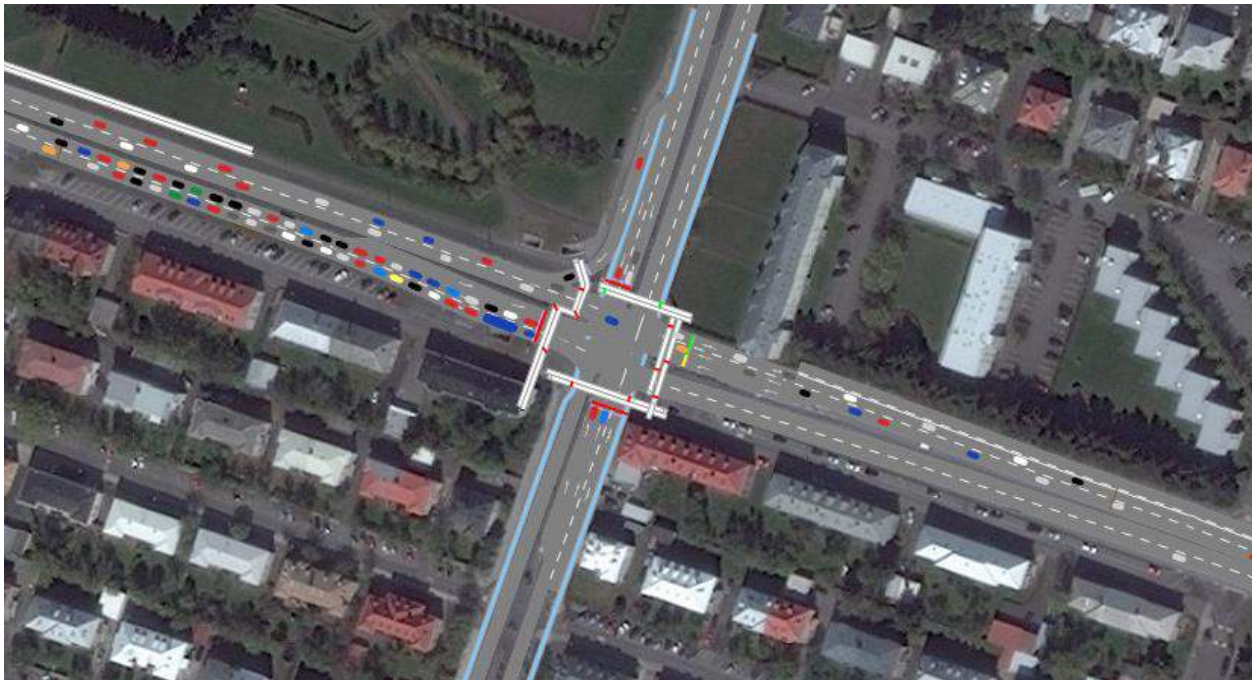
**Mynd 7-4:** Myndin sýnir umferð um gatnamót Miklubrautar og Lönguhlíðar um klukkan 16:30 síðdegis
