## Ástandsgreining umferðar

Mosfellsbær

ÁSTANDSGREINING UMFERÐAR 2016 - MOSFELLSBÆR

LOKASKÝRSLA

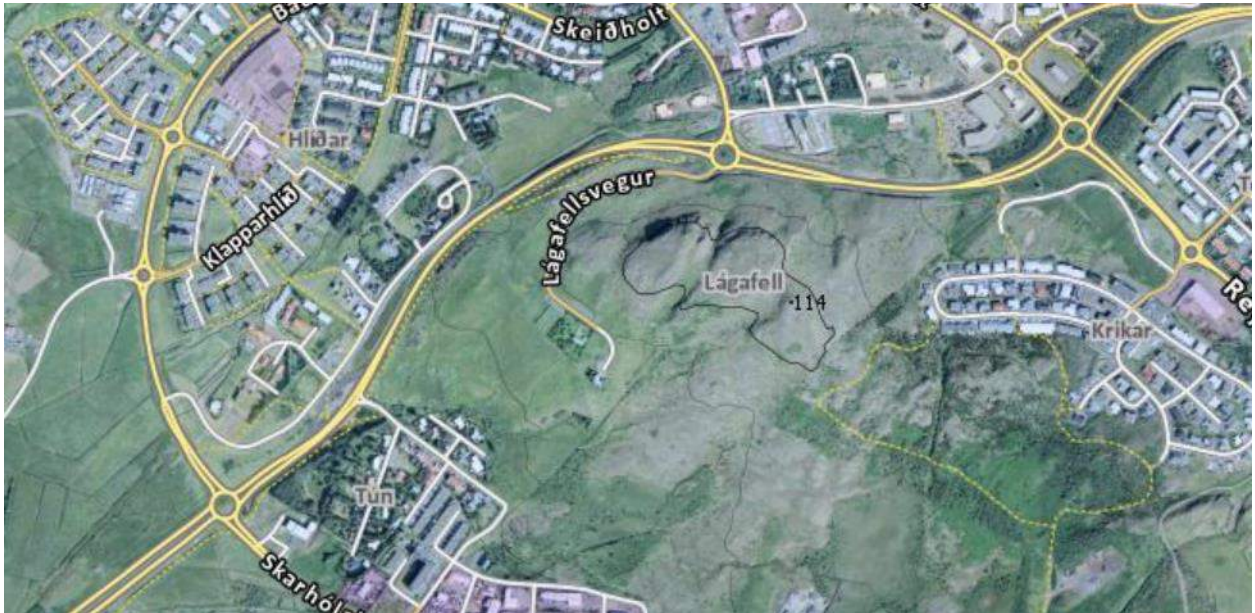
**Mynd 3-1** Verkefnasvæðið í Mosfellsbæ

Verkefnasvæðið afmarkast af Vesturlandsvegi vestan við hringtorg við Skarhólabraut/Baugshlíð og austan við hringtorg við Þverholt/Reykjavegur (sjá Mynd 3-1).

Verkefnið inniheldur þrjú hringtorg ásamt innkeyrslum inn í Mosfellsbæ. Vesturlandsvegur er 2+2 vegur alla leið í gegnum verkefnasvæðið, fyrir utan norðurátt á milli hringtorga við Baugshlíð og Langatanga, en þar er ein akrein. Hringtorgið við Baugshlíð og Skarhólabraut er með tvær akreinar í öllum inn og útkeyrslum. Í hringtorgi við Lágafellsveg og Langatanga er ein akrein í bæði inn og útkeyrslu við Lágafellsveg og Langatanga. Í hringtorgi við Þverholt/Reykjaveg eru tvöfaldar útkeyrslur alls staðar en aftur á móti einfaldar innkeyrslur við Þverholt og Reykjaveg.

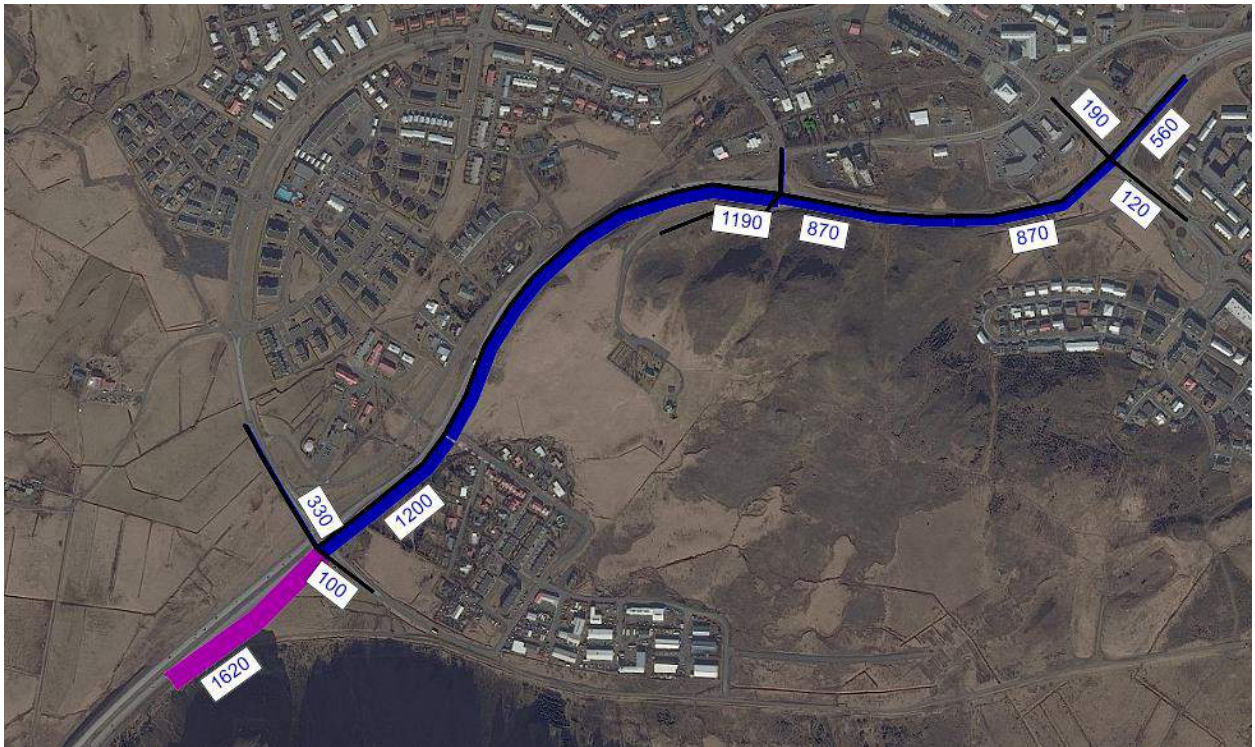
**Mynd 4-3** Flæðisband (FlowBundle) fyrir reiknaða umferð á Vesturlandsvegi, sunnan Baughslíðar, á leið inn í Mosfellsbæ á annatíma seinnipart (16:00-17:00). Fjólublái liturinn sýnir 1620 bíla á leið inn í Mosfellsbæ. Blái liturinn sýnir svo hvernig bílarnir dreifast.

Til hliðsjónar má skoða flæðisband (FlowBundle) fyrir reiknaða umferð út úr Mosfellsbæ á morgunannatíma (7:45-8:45) og inn í Mosfellsbæ á eftirmiðdagsannatíma (16:00-17:00) á Vesturlandsvegi sunnan Baughslíðar (sjá Mynd 4-3 og Mynd 4-4).

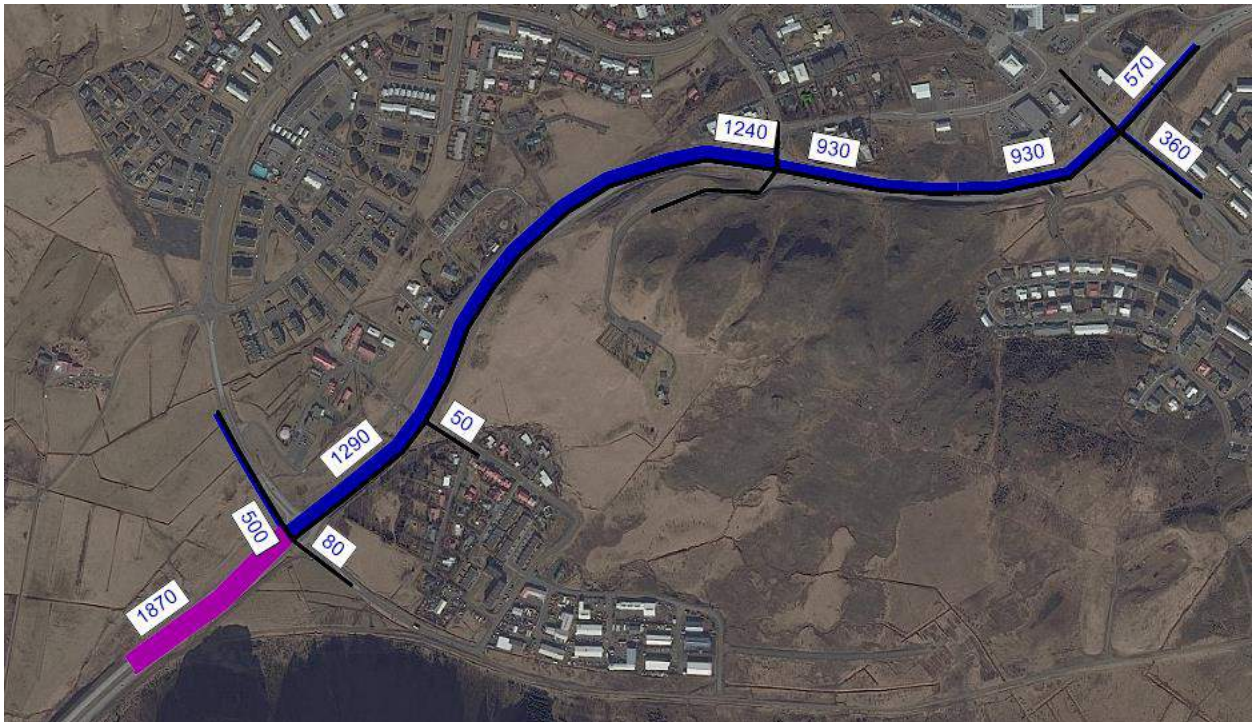
**Mynd 4-4** Flæðisband (FlowBundle) fyrir reiknaða umferð á Vesturlandsvegi, sunnan Baughslíðar, á leið út úr Mosfellsbæ á annatíma að morgni (7:45-8:45). Fjólublái liturinn sýnir 1870 bíla á leið út úr Mosfellsbæ. Blái liturinn sýnir svo hvaðan bílarnir koma.

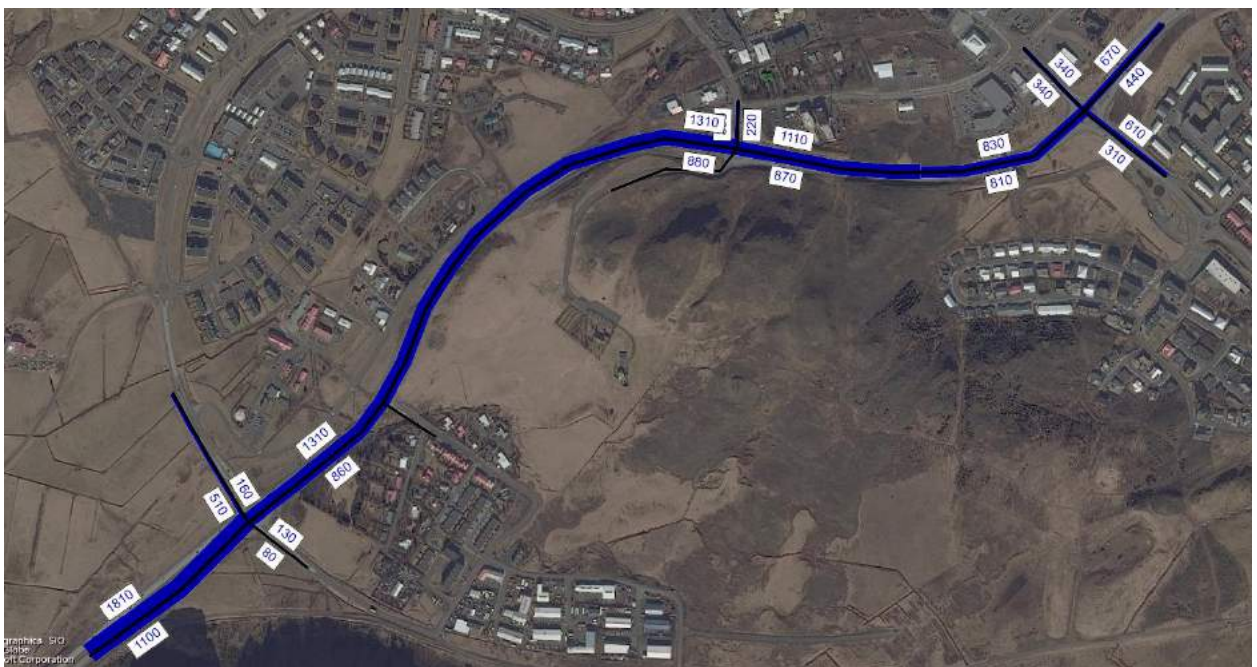
**Mynd 4-5** Talningar fyrir morgunannatímann kl 7:45-8:45

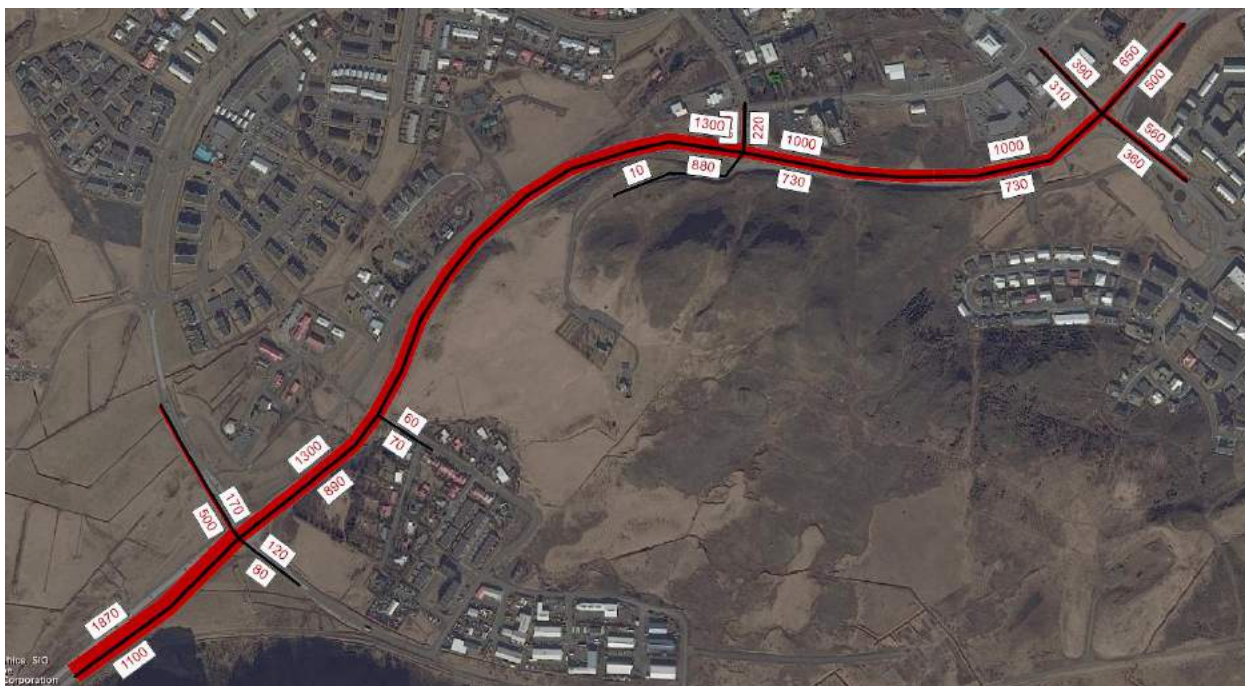
**Mynd 4-6** Reiknuð umferð fyrir morgunannatímann kl 7:45-8:45

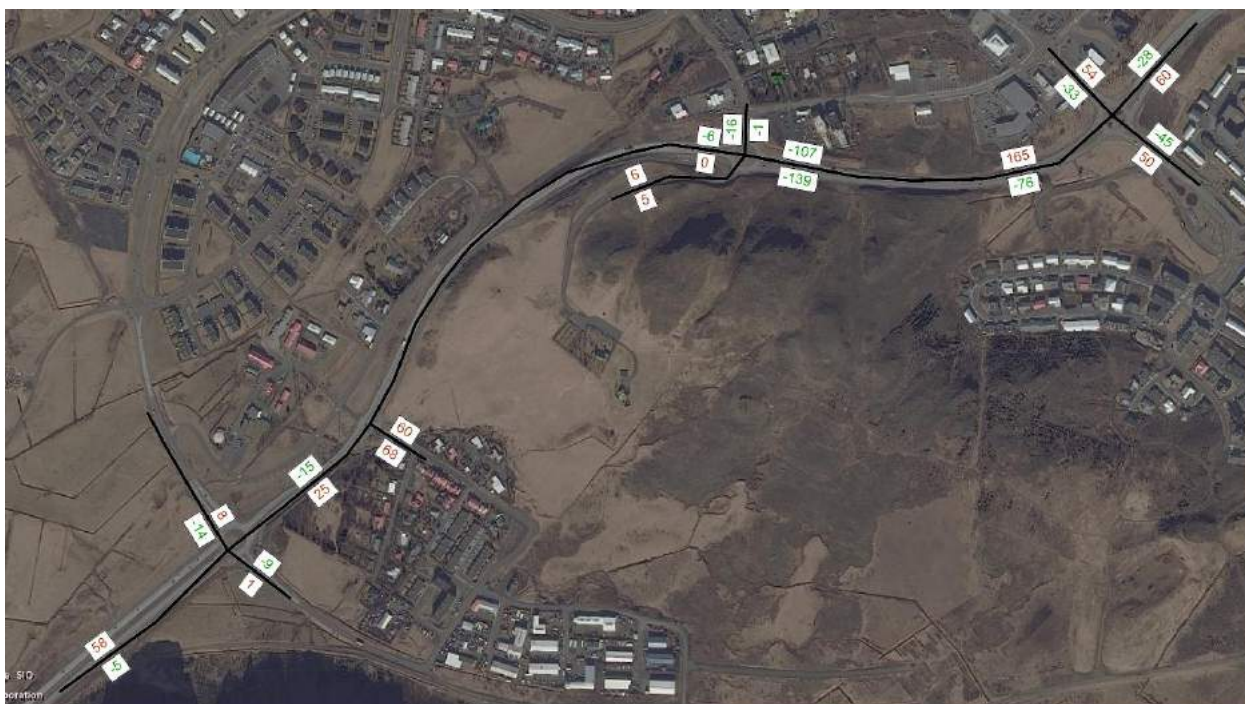
**Mynd 4-7** Mismunur á milli reiknaðrar umferðar og talninga fyrir morgunannatímann kl 7:45-8:45

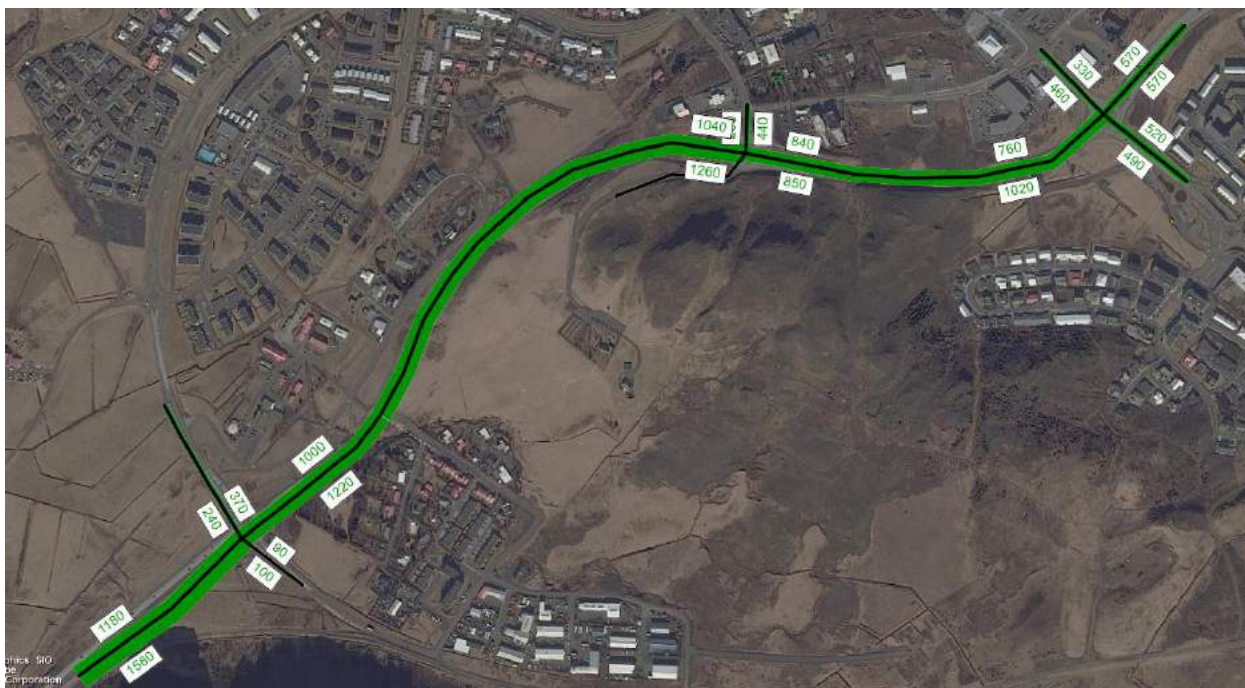
**Mynd 4-8** Talningar fyrir eftirmiðdagsannatímann kl 16:00-17:00

Á Mynd 4-8 og Mynd 4-9 má annars vegar sjá umferð um eftirmiðdagsannatíma eins og hún er talin og hins vegar reiknuð. Mynd 4-10 sýnir svo muninn á milli talins og reiknaðs eftirmiðdagsannatíma.

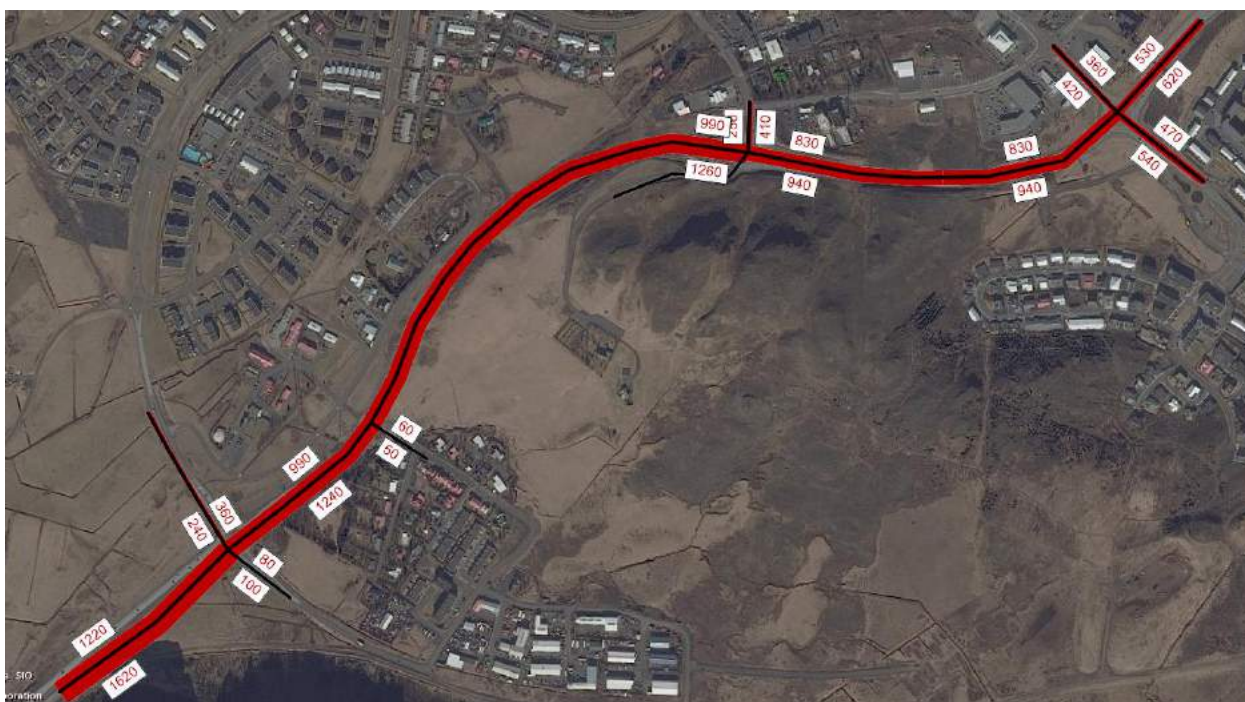
**Mynd 4-9** Reiknuð umferð fyrir eftirmiðdagsannatímann kl 16:00-17:00

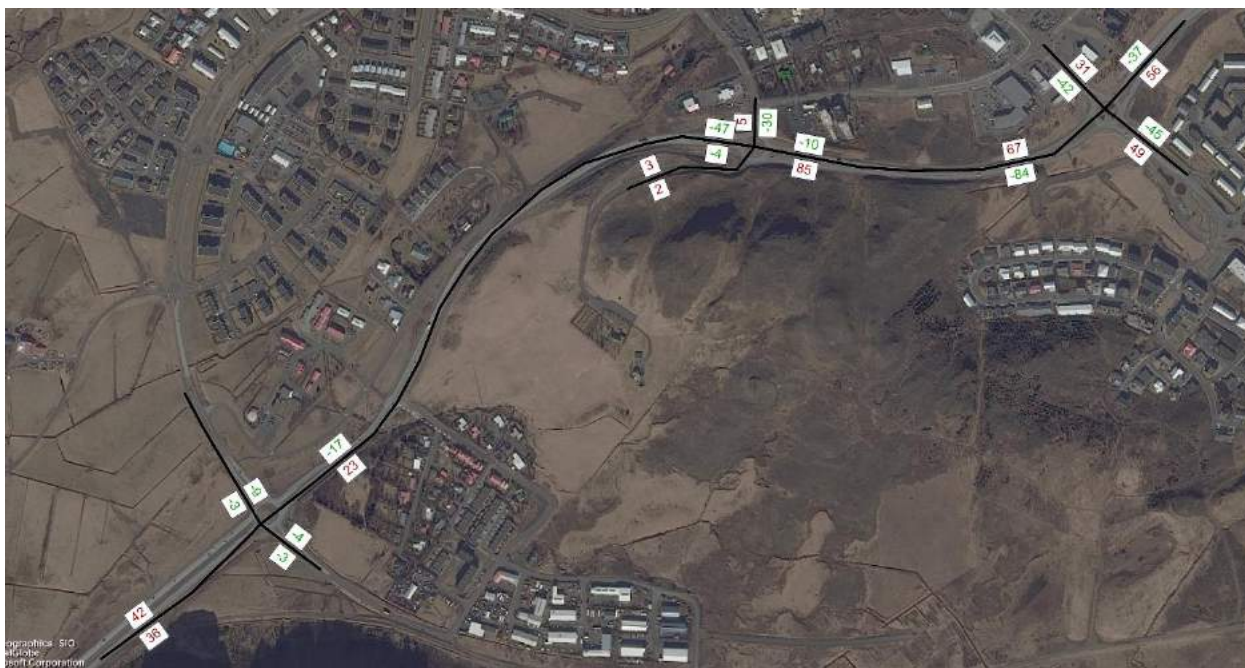
**Mynd 4-10** Mismunur á milli reiknaðrar umferðar og talninga fyrir eftirmiðdagsannatímann kl 16:00-17:00
