# Ástandsgreining umferðar

Sæbraut/Reykjanesbraut/Miklabraut

ÁSTANDSGREINING UMFERÐAR 2016 – SÆBRAUT/REYKJANESBRAUT/MIKLABRAUT

LOKASKÝRSLA

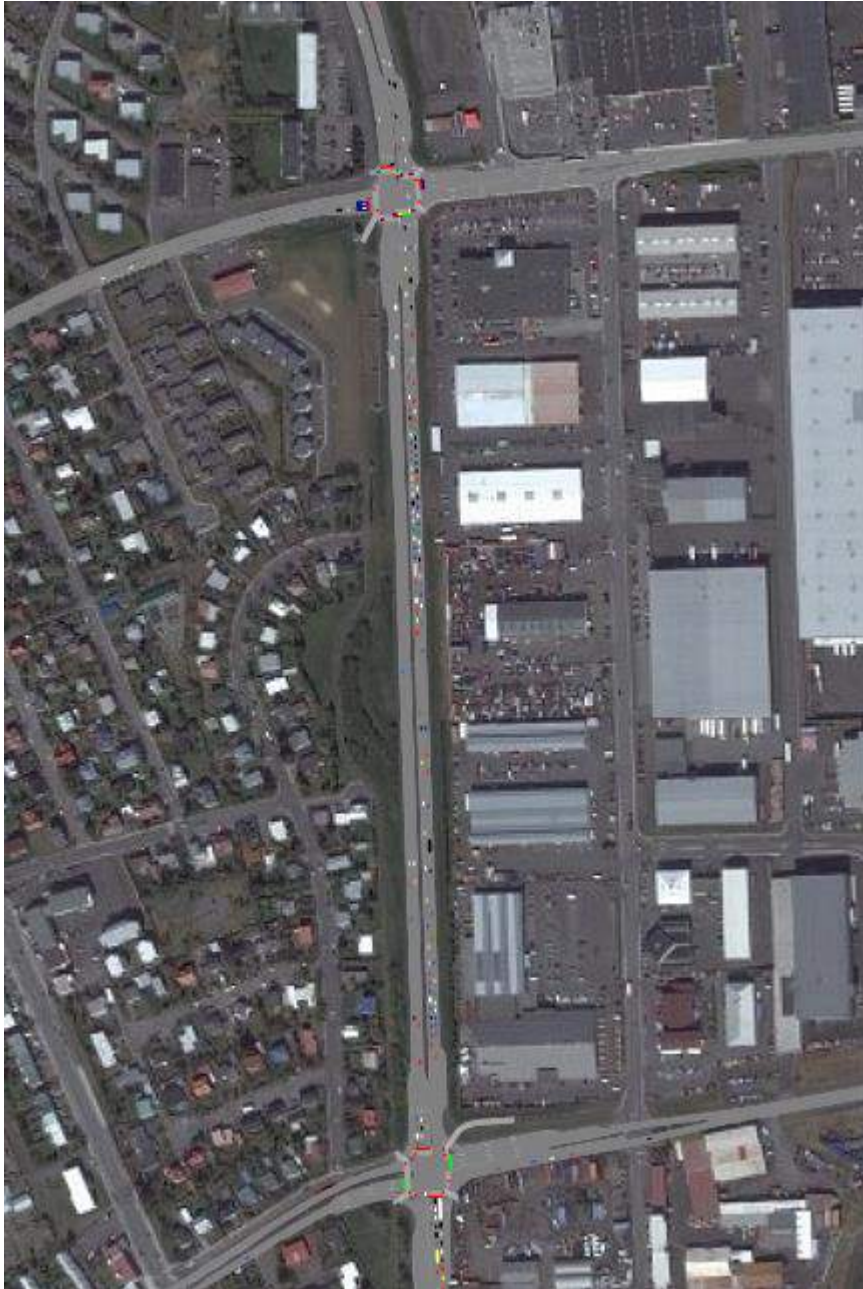
**Mynd 7-1** Myndin sýnir umferð annars vegar við gatnamót Holtavegar og Sæbrautar (efri) og Sæbrautar og Skeiðarvogar (neðri) klukkan 08:10 um morguninn.

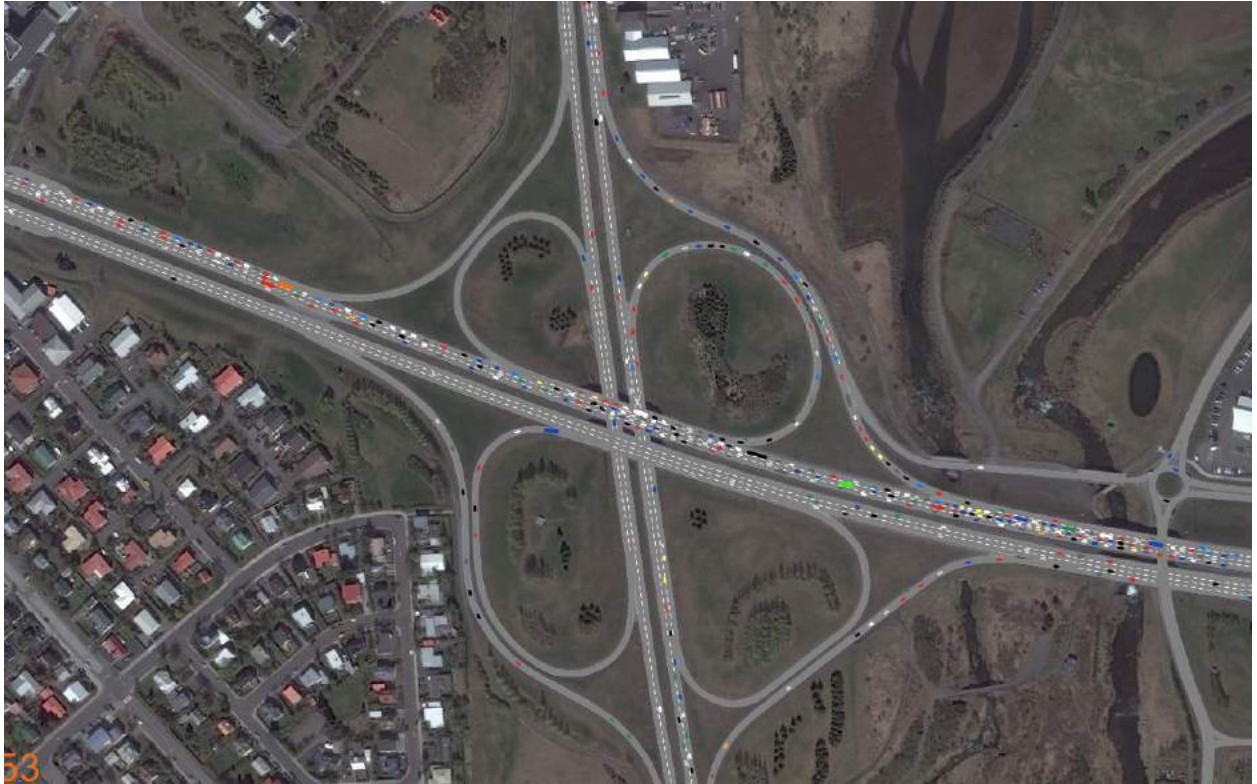
**Mynd 7-2** Myndin sýnir umferð við gatnamót Sæbrautar og Miklubrautar klukkan 08:20 um morguninn.

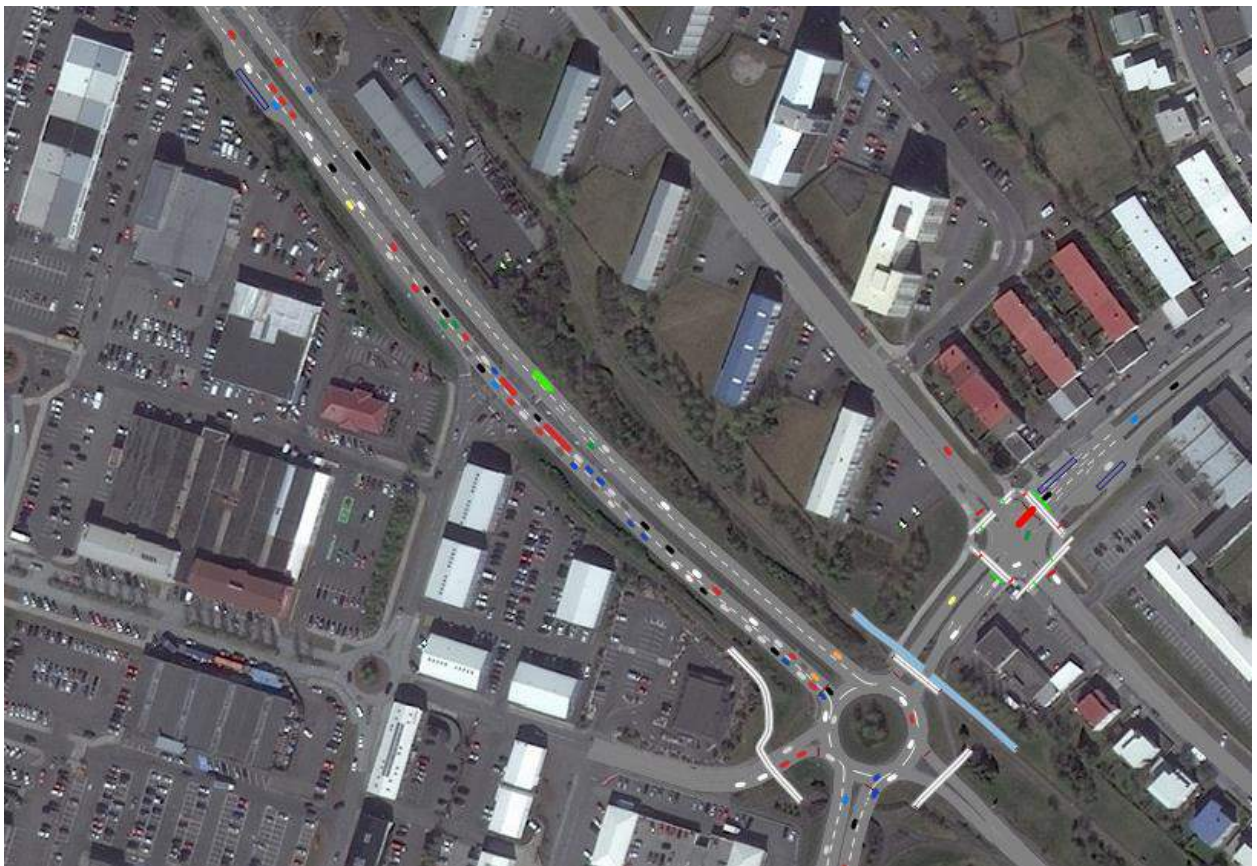
**Mynd 7-5:** Myndin sýnir umferð um hringtorg við Suðurlandsbraut/Mörkina um klukkan 16:20 um eftirmiðdaginn.

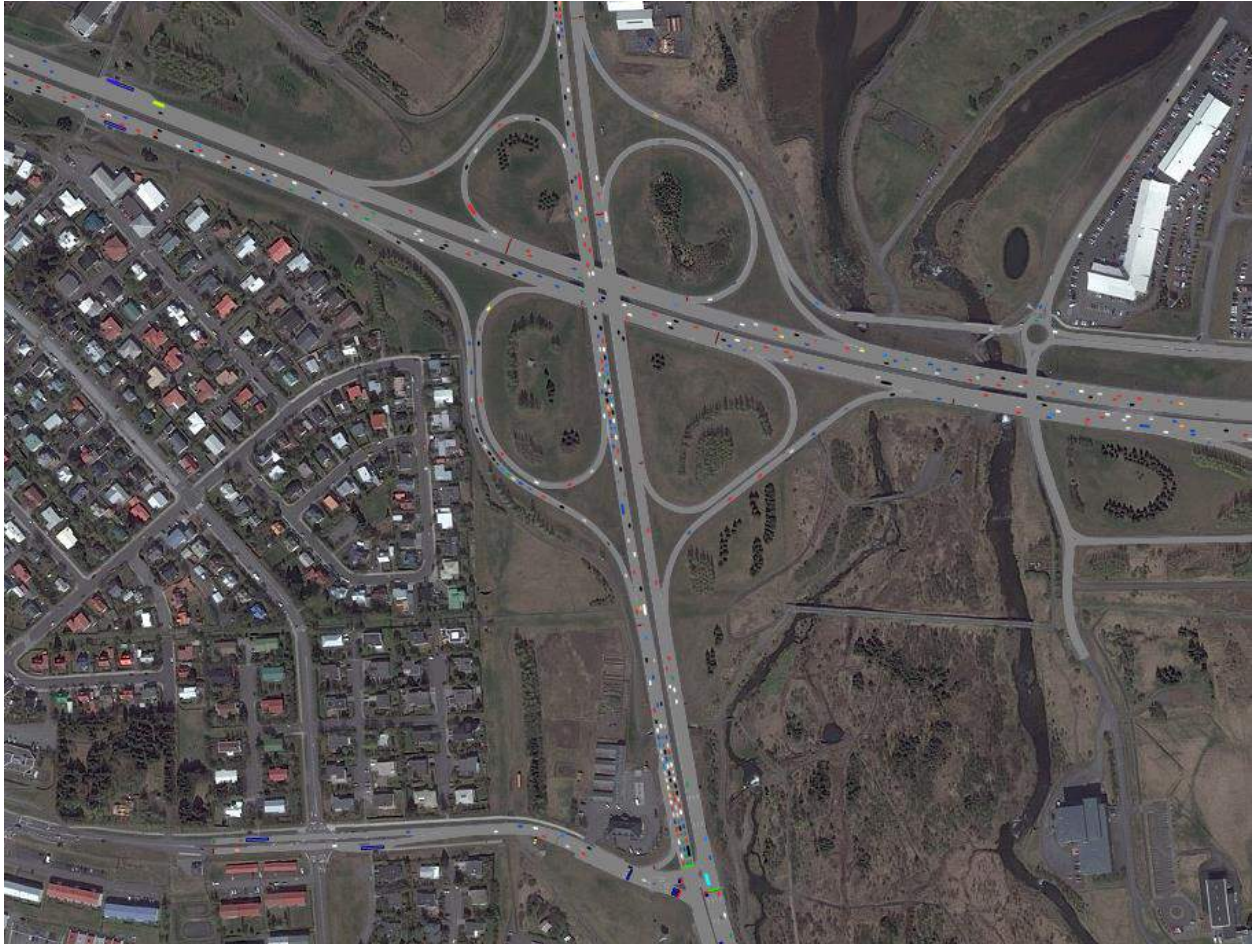
**Mynd 7-6:** Myndin sýnir gatnamót Bústaðavegar og Sæbrautar (neðri) annars vegar og Miklubrautar/Sæbrautar hins vegar (efri) um klukkan 17:00 um eftirmiðdaginn.
